Untersuchungsbericht 1

Projekt Name	Vertragsnummer	Inspektionsobjekt	Datum
LKN Demo	4711	4711	2017.03.13

Projekt Name	Vertragsnummer	Inspektionsobjekt	Datum
LKN Demo	4711	4711	2017.03.13
Startzeit	Ort	Untersuchungsgrund	Material
14:15:49	Pinnenberg	Vor Sanierung	Edelstahl
Ausbau	Nullpunkt	Gereinigt	Wasserreinheit
150	Oberkante Brunnenkopf	nein	klar
Kamera	Operator	Anwesend	Position
BSK50SV500	Anders	H.Bornholdt

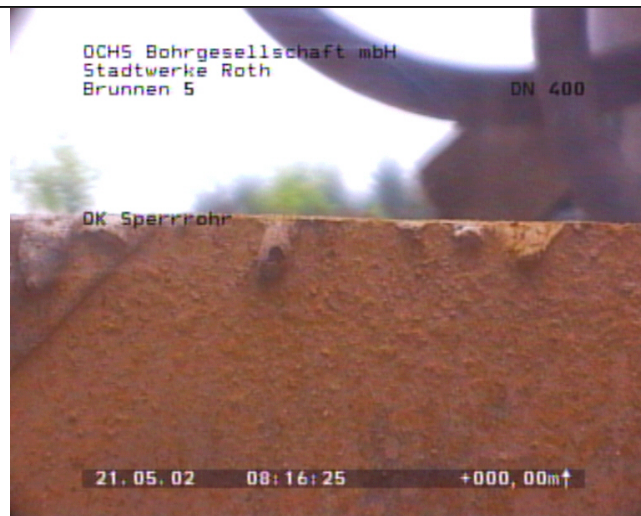
Nr. : 1

Text : Inspektion Start

Kategorie : 0 [Ohne Schaden]

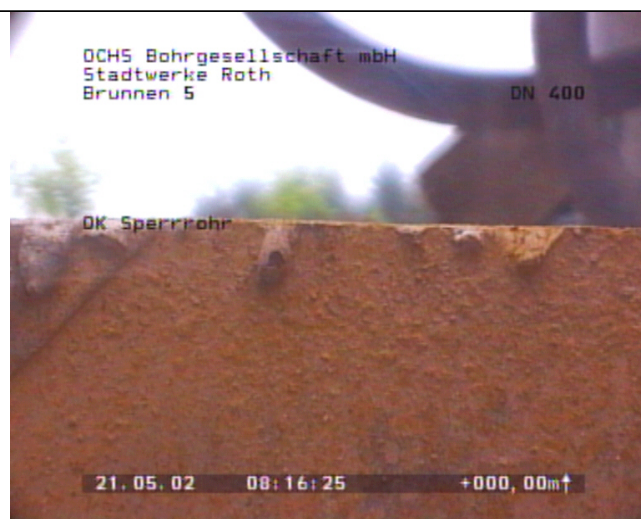
Nr. : 2

Text : Brunnenkopf Oberkante

Kategorie : 0 [Ohne Schaden]

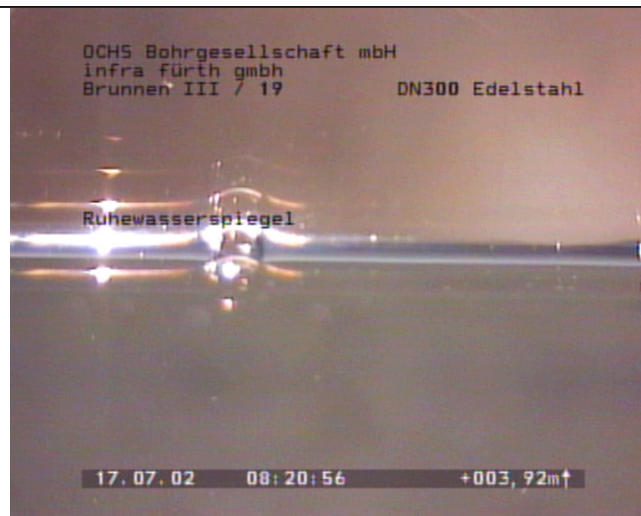
Nr. : 3

Text : Wasserspiegel

Kategorie : 0 [Ohne Schaden]

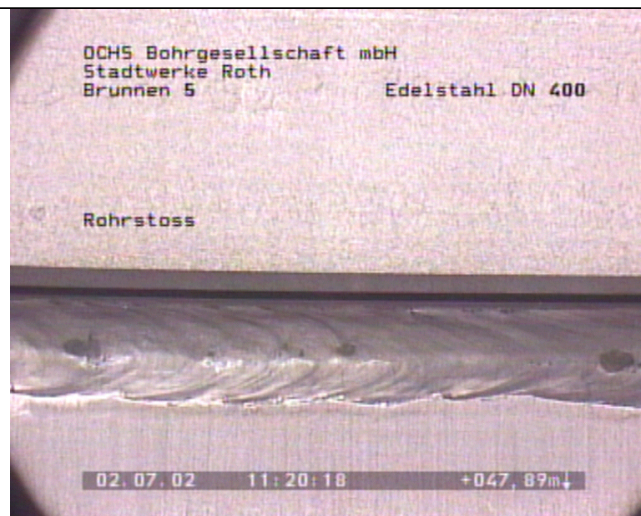
Nr. : 4

Text : Vollrohr Oberkante

Kategorie : 0 [Ohne Schaden]

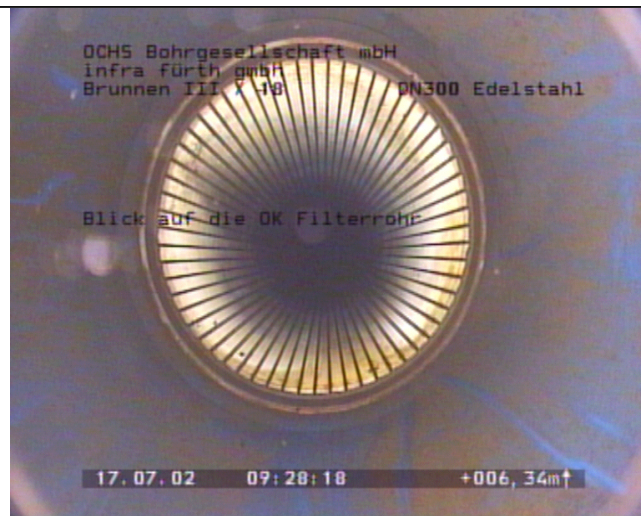
Nr. : 5

Text : Filterrohr Oberkante

Kategorie : 0 [Ohne Schaden]

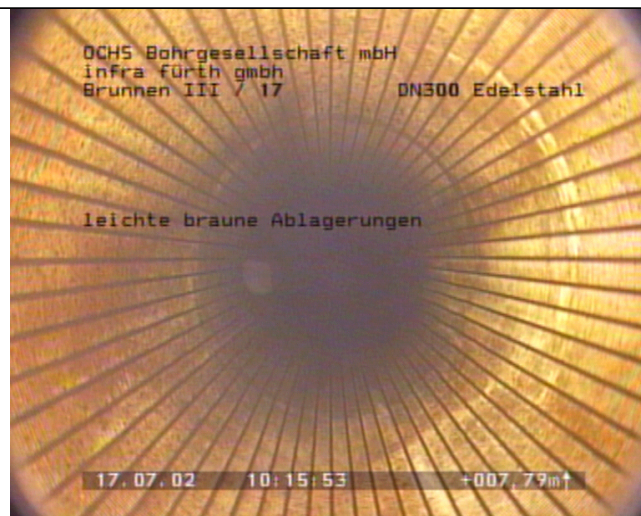
Nr. : 6

Text : Filterrohr verockert Wasserzulauf 10l/sec

Kategorie : 1 [Leichter Schaden]

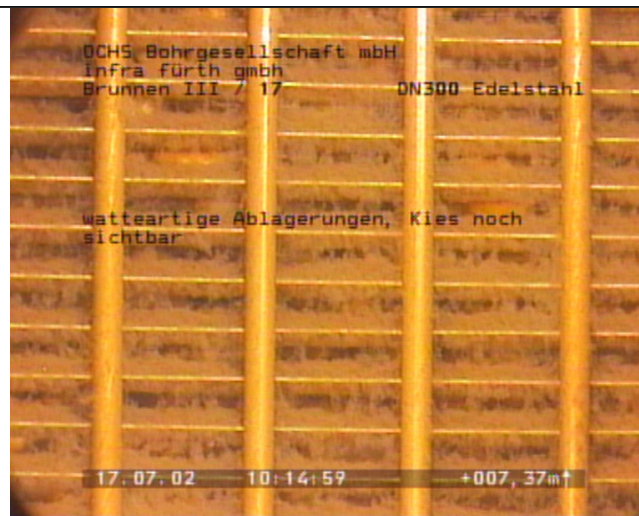
Nr. : 7

Text : Filterrohr verstopft

Kategorie : 0 [Ohne Schaden]

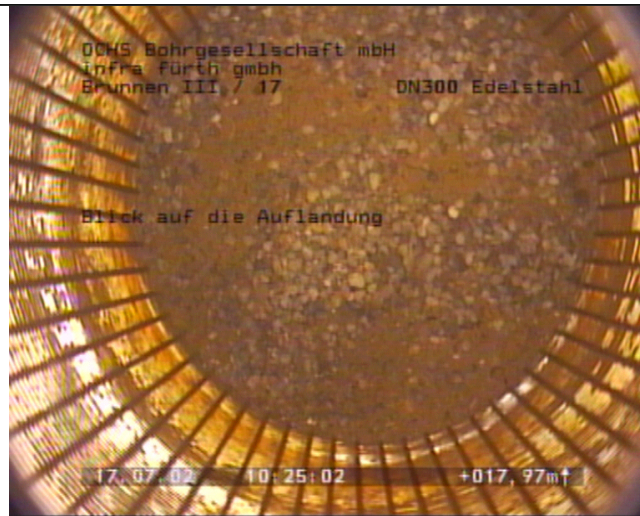
Nr. : 9

Text : Auflandung

Kategorie : 0 [Ohne Schaden]

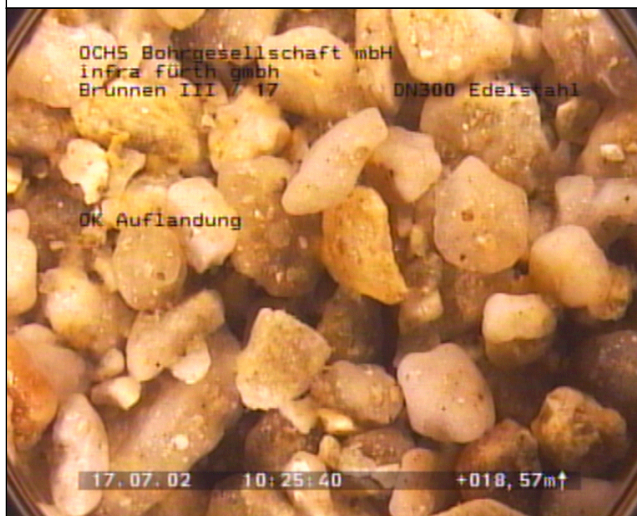
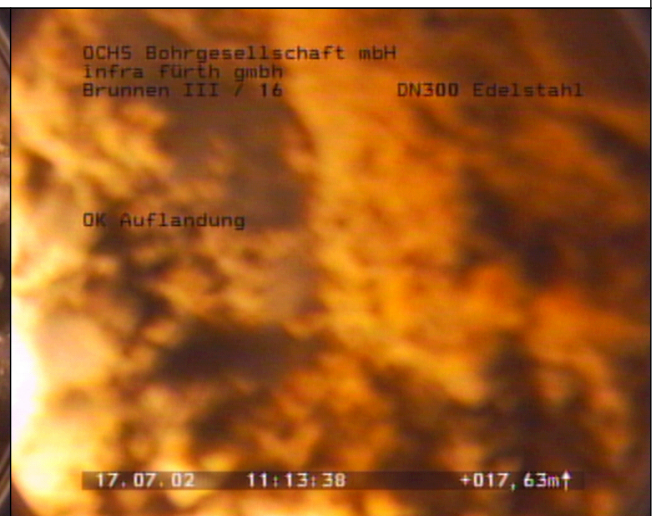
Nr. : 10

Text : Inspektion Ende

Kategorie : 0 [Ohne Schaden]
