Minimalinvasive Erstinspektion einer 60 Jahre alten, 6km langen Druckleitung.

Situationsbeschreibung

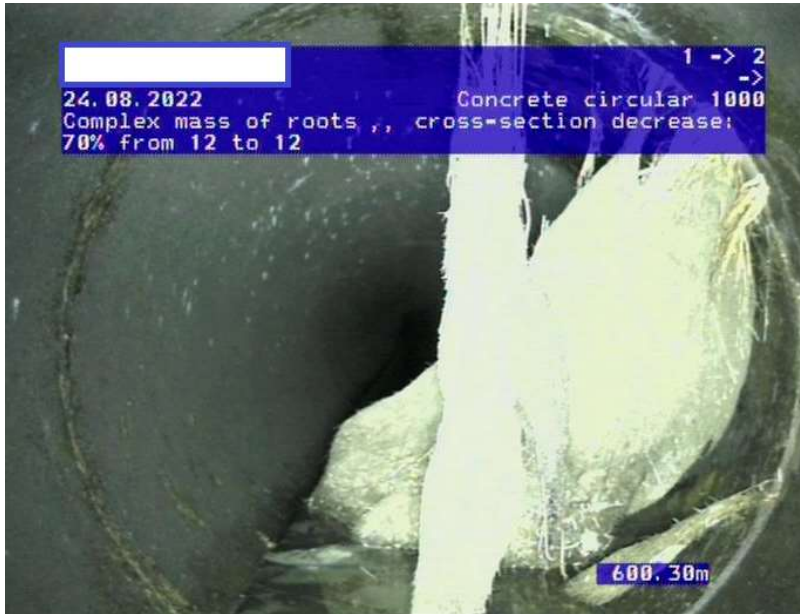
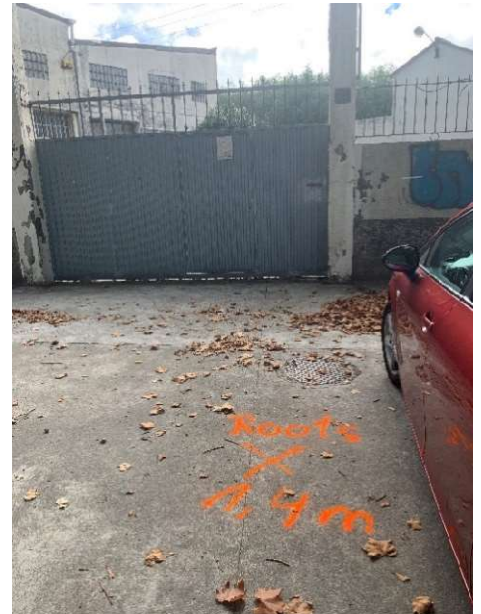
Von der Öffnung am Zulauf war die Inspektion um mehrere lang gestreckte Bögen, (die Leitung folgt dem Flußlauf) über viele z.T. sehr große Steine - die geschickt umfahren werden mussten - bis zu einem extremen Wurzeleinwuchs bei 600m möglich. Der Wurzeleinwuchs wurde geortet und auf dem Gehweg markiert um eine spätere Beseitigung zu ermöglichen.

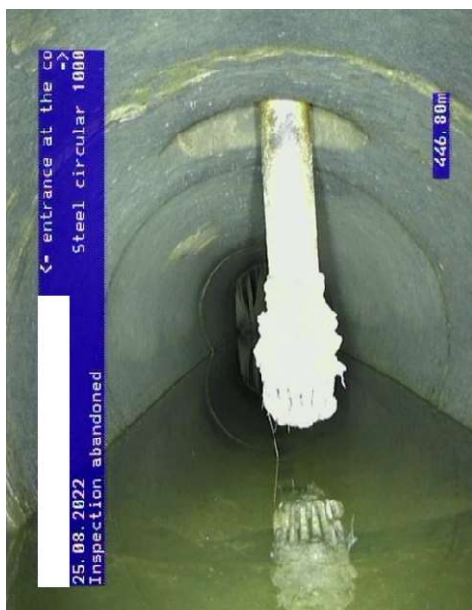
Pumpenanschluss im Hintergrund der
Wurzeleinwuchs

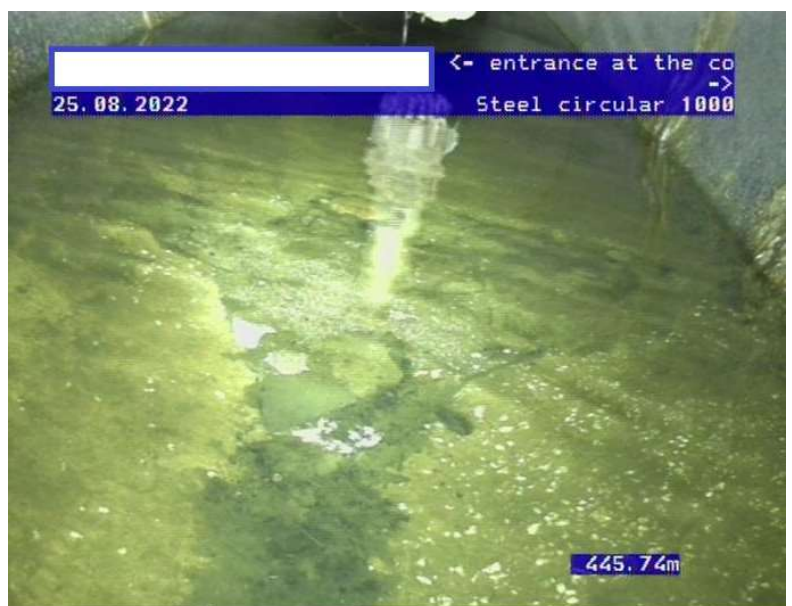
Vom Ende der Leitung in der Fabrik war die Untersuchung zuerst nur ca 45m möglich wegen einer halbhohen Wand in der Leitung. Nach der Beseitigung der Wand über Nacht konnten 450m untersucht und dokumentiert werden. Diese Teilinspektion endete dann vorläufig an einem großen Rohrbruch in der Sohle mit vielen großen Steinen, direkt unter einem Pumpenanschluss und vor einem neuen großen Wurzeleinwuchs.

Großer Rohrbruch in der Sohle

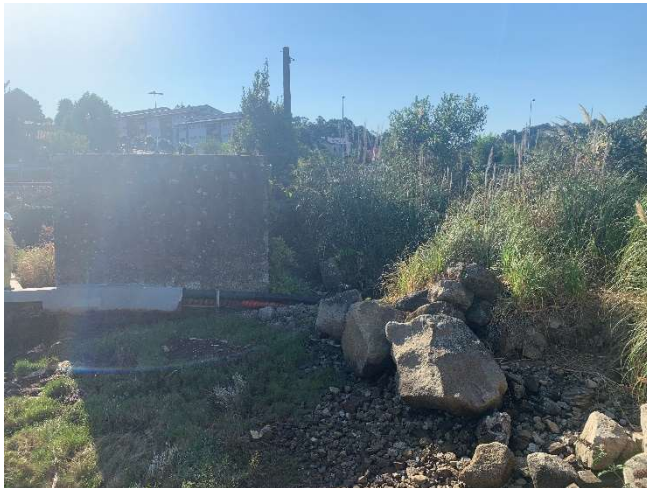
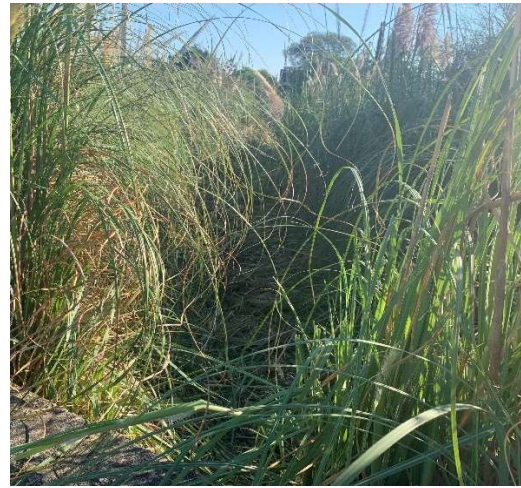
Hier in den Bildern das Pumpenhaus und die etwas schwierige Umgebung. Der - vermutlich wegen der z.Z. leeren Leitung - ausgetrocknete kleinen Teich vor dem Pumpenhaus, lässt sich mit dem Rohrbruch (siehe oben) in der Sohle der Leitung erklären.

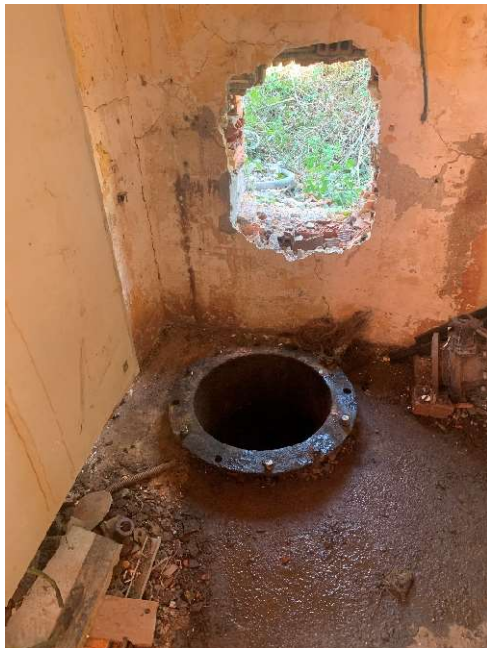
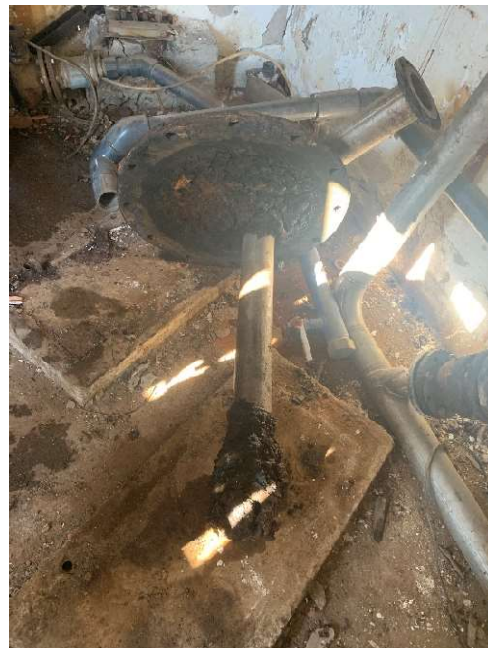
4. Öffnung im Pumpenhaus, rechts der Pumpenanschluss

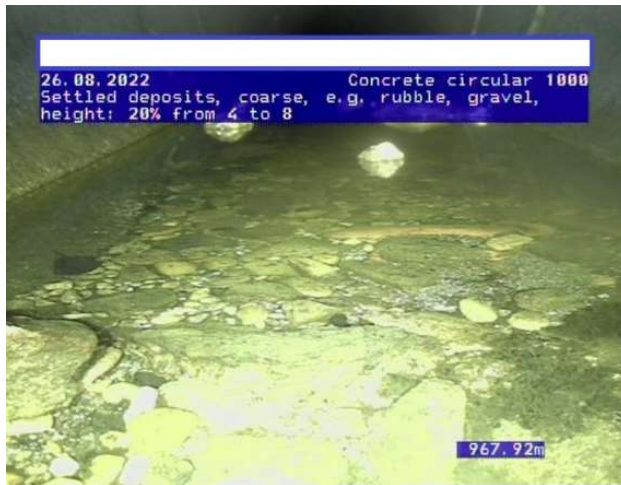
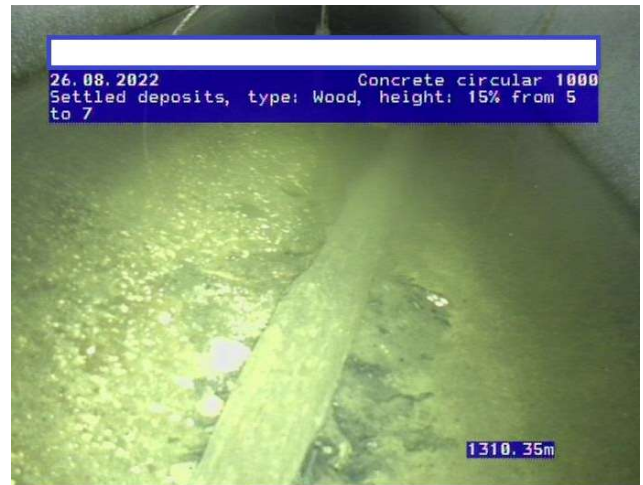
Hindernisse: Steine, Holzbohlen etc

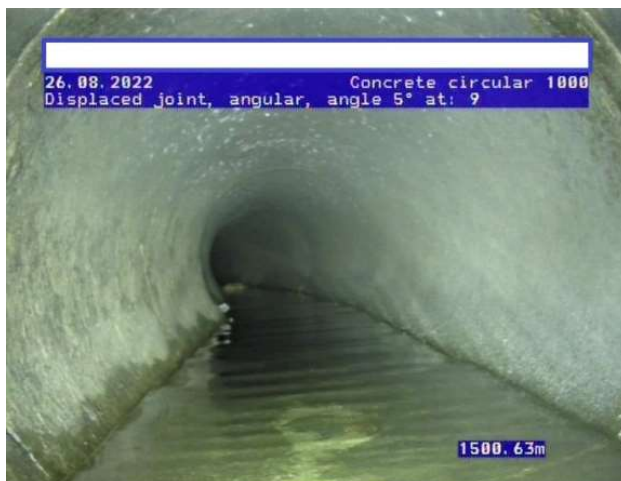
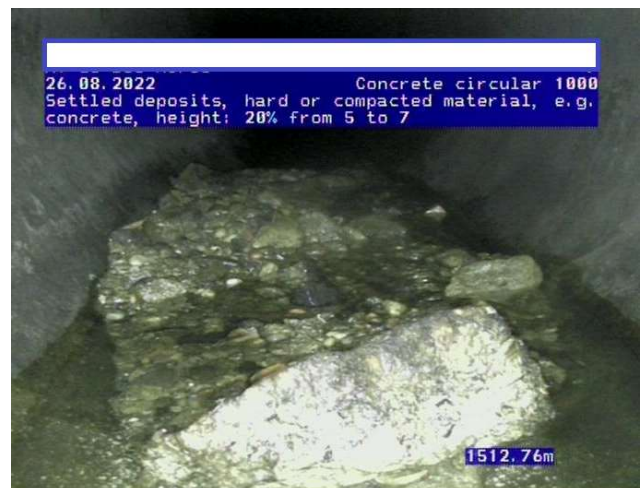
Bögen sind prinzipiell kein Problem aber mit min. 30cm hohen Steinen wird's schwierig
